ÄMMÄSSUON JÄTTEENKÄSITTELYKESKUKSEN YMPÄRISTÖRAPORTTI

Tammikuu–kesäkuu 2011

Helsingin seudun ympäristöpalvelut -kuntayhtymä HSY
Opastinsilta 6 A
00520 Helsinki
puhelin 09 156 11
faksi 09 1561 2011
www.hsy.fi

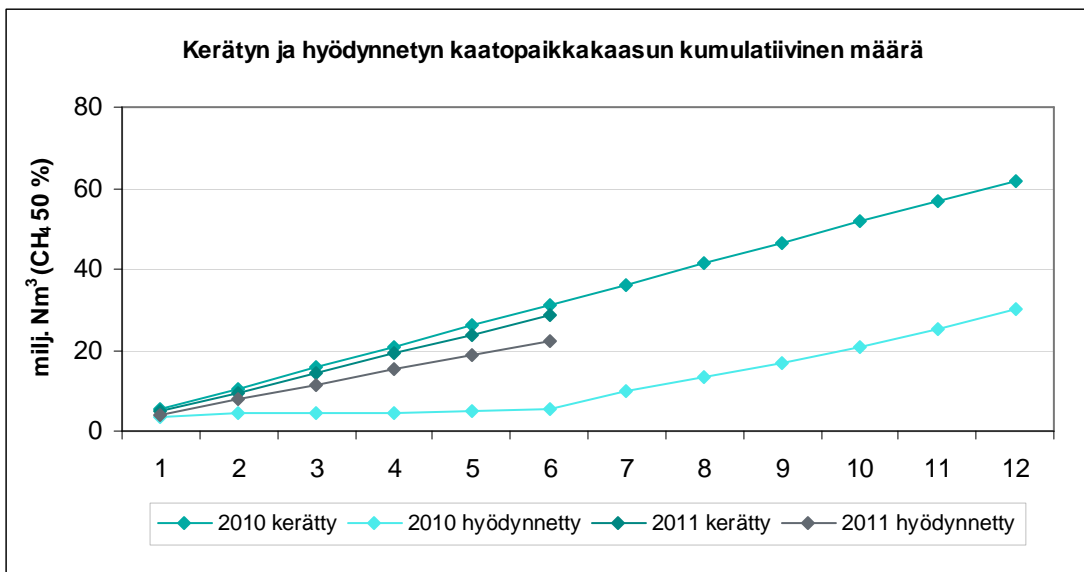
Tammi–kesäkuussa kerätyn kaasun polttoaineteho oli noin 9 % pienempi kuin vastaavana aikana vuonna 2010. Kaasun keräyspumppaamoiden käyttöaste on ollut korkea, yli 98 %. Kerätystä kaasusta noin 80 % on hyödynnetty Ämmässuon kaasuvoimalassa yhdistetyssä sähkön- ja lämmöntuotannossa, ajanjaksolla kaasusta on tuotettu sähköä 44 GWh. Kerätyn ja hyödynnetyn kaasun kumulatiivinen määrä vuosina 2010 ja 2011 on esitetty kuvassa 1. Kuvassa 2 on esitetty kaasun keräyspumppaamoiden käyttöaste sekä kumulatiivisesti että kuukausittain.

Kuva 1. Kerätyn ja hyödynnetyn kaatopaikkakaasun määrät vuosina 2010-2011.

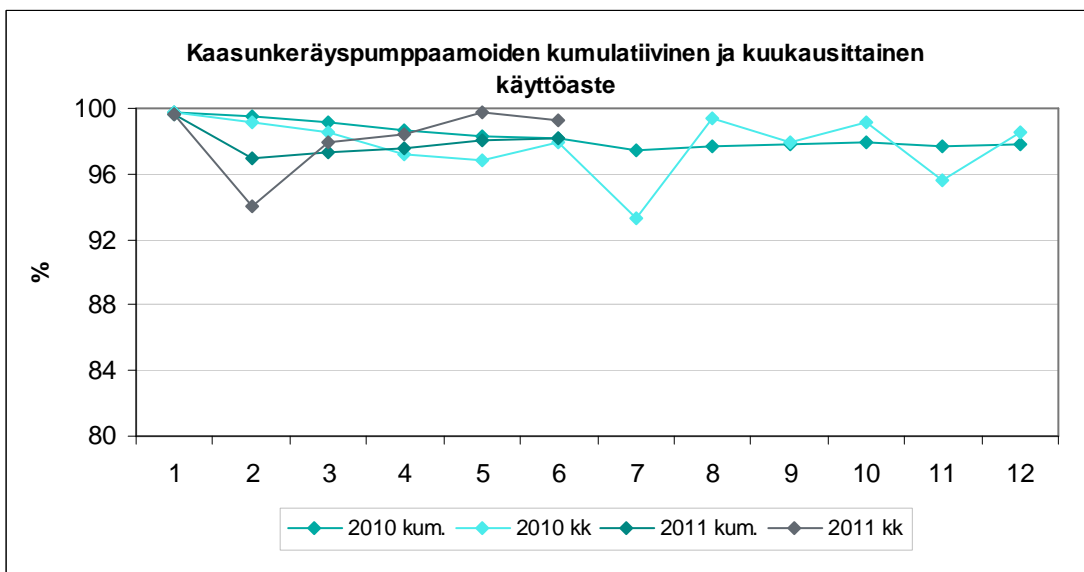
Kuva 2. Kaasun keräyspumppaamoiden käyttöaste vuosina 2010-2011.

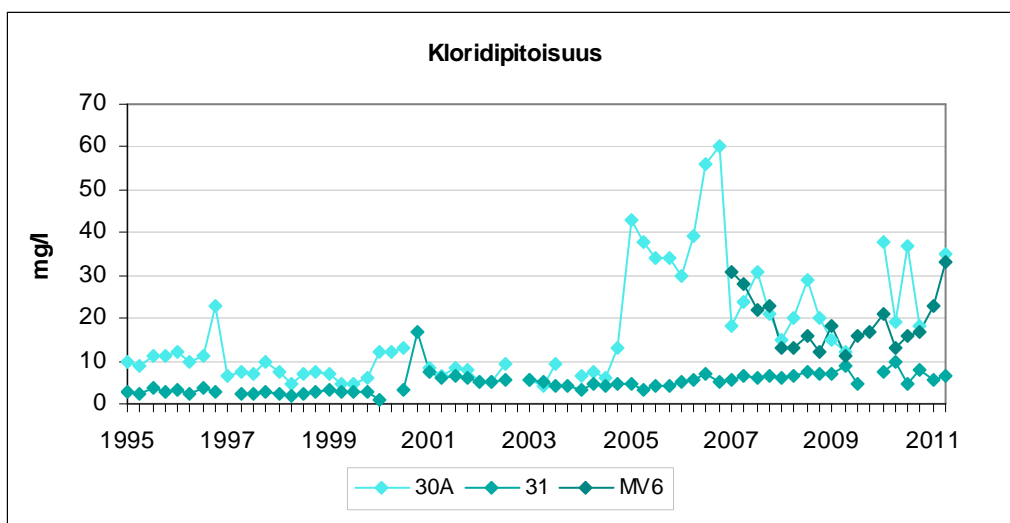
Jätteenkäsittelykeskuksen kalliopohjavesipisteistä voimakkainta kuormitusta havaittiin usean parametrin osalta pisteessä 106 aiempien vuosien tapaan. Havaintopiste sijaitsee hyötykäyttö- ja kompostointialueella. Toiminta-alueen vaikutuksia todettiin pohjavedessä lähinnä jätteenkäsittelykeskuksen alueella sijaitsevissa havaintopisteissä.

Kuva 4. Kloridipitoisuus pohjaveden havaintopisteissä.

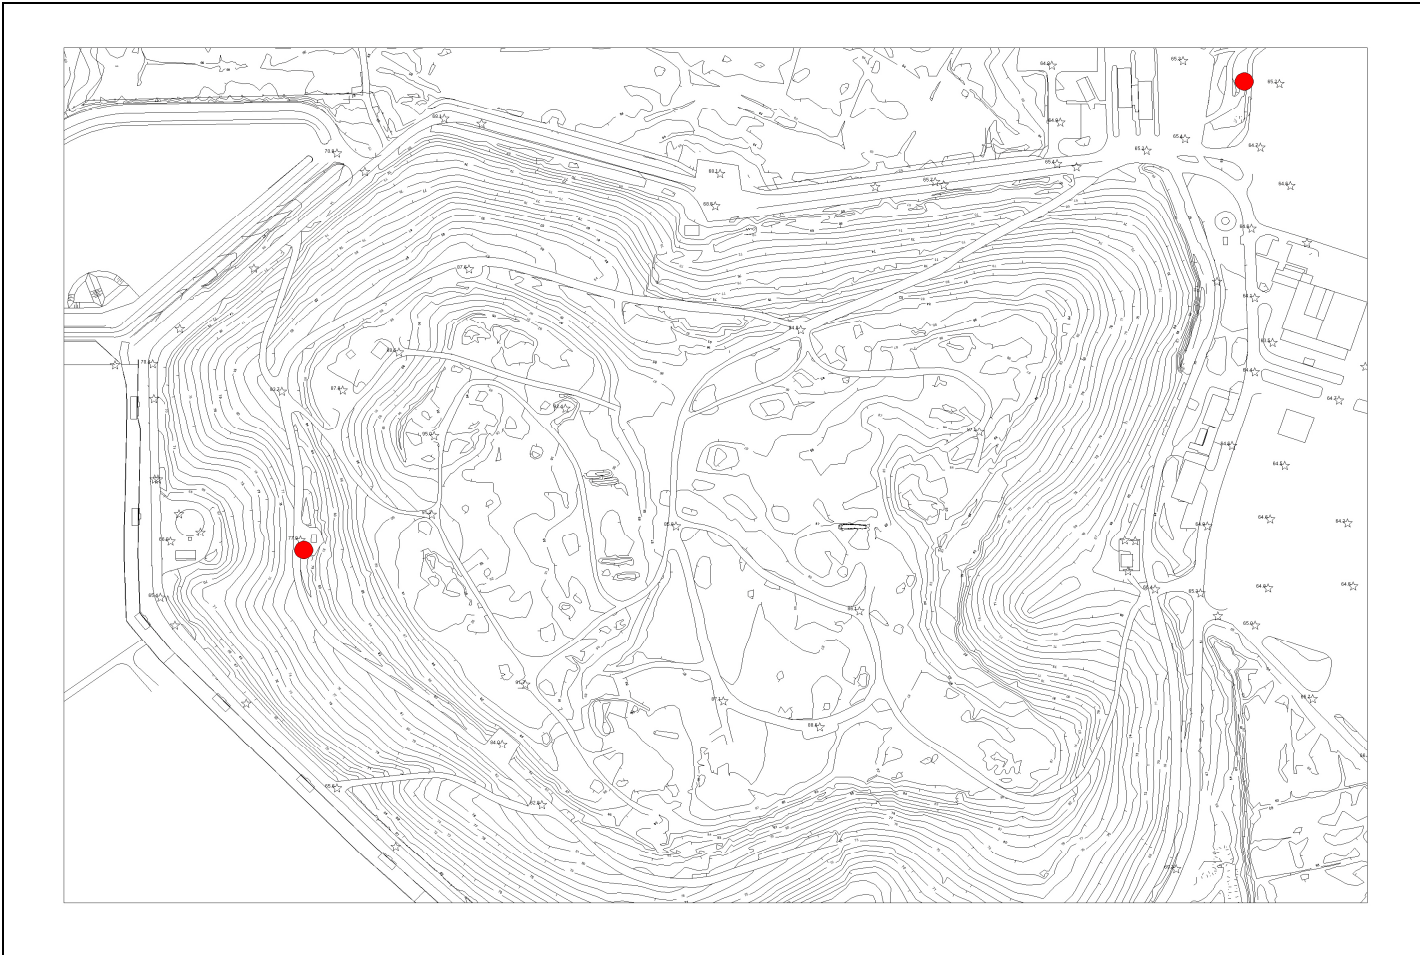
Jätteenkäsittelykeskuksen alueen ja lähiympäristön ilman laatua valvotaan Ämmässuon ilmanlaatuasemalla. Ilmanlaatuasemalla mitataan hengitettävien hiukkasten (PM_{10}), pienihiukkasten ($PM_{2,5}$) sekä pelkistyneiden rikkiyhdisteiden (TRS) pitoisuuksia jatkuvatoimisesti. Tammikuussa otettiin käyttöön uusi TRS-mittauslaitteisto, joka sijoitettiin vanhan kaatopaikan länsirinteeseen vallitsevien tuulten alapuolelle havainnomaan erityisesti uuden kaatopaikan päästöjä, ks. kuva 5. Samaan havaintopaikkaan siirrettiin myös hiukkasmittauslaitteistot. Yhteenvedo alkuvuoden 2011 ilmanlaatumittauksista on esitetty liitteessä 2.

Kuva 5. Käsittelykeskuksen ilmanlaatu- ja sääaseman sijainnit.

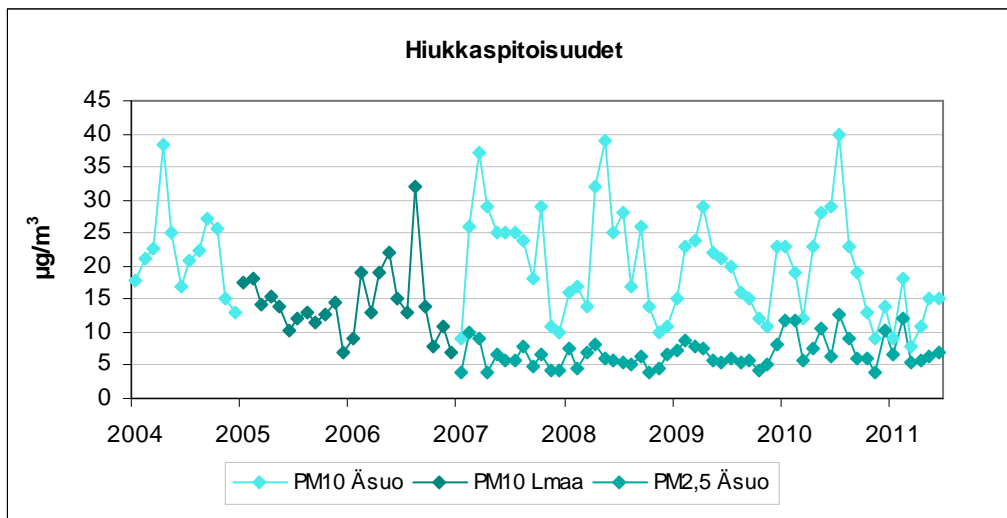
Hengitettävien hiukkasten (PM₁₀) sekä pienhiukkasten (PM_{2,5}) pitoisuuksien kuukausikeskiarvot on esitetty kuvassa 6. Mittausasema sijaitsi vuosina 2005–2006 kaatopaikan laajennusalueen louhinta- ja murskaustöiden ajan Laitamaalla.

Kuva 6. Hiukkaspitoisuuksien kuukausikeskiarvot.

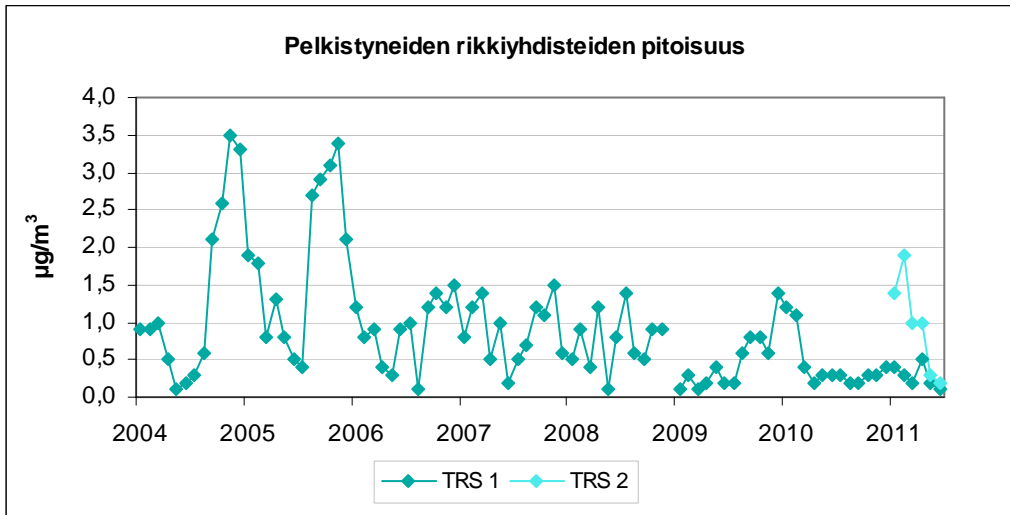
Hajutunneiksi (>3 µg/m³) määriteltiin vastaanottokentän vanhassa mittauspisteessä alle 1 % mittausajasta, kun viime vuonna hajutuntien osuus oli vastaavana ajanjaksona noin 5 %. Uudessa havaintopaikassa mitatut TRS-pitoisuudet olivat havaintopaikan sijainnista johtuen korkeampia ja hajutuntien osuus noin 8 %. TRS-pitoisuuksien kuukausikeskiarvot vanhassa (TRS 1) ja uudessa (TRS 2) havaintopaikassa on esitetty kuvassa 7.

Kuva 7. TRS-pitoisuuksien kuukausikeskiarvot.

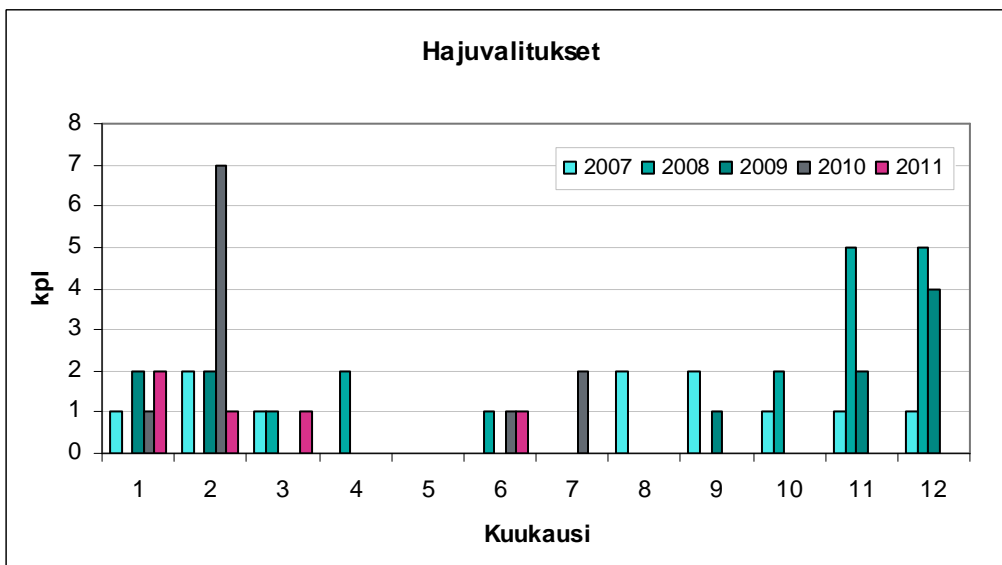
Asiakaspalautejärjestelmään kirjattiin tammi-kesäkuun aikana yhteensä viisi valitusta jätteenkäsittelykeskuksen ympäristössä havaitusta hajusta. Hajuvailituksen tehneille asiakkaille selvitettiin hajuhaitan mahdollinen aiheuttaja ja vallitsevat sääolosuhteet. Vuosien 2007–2011 hajupalautemäärät on esitetty kuvassa 8.

Kuva 8. Hajuvailitusten määrä vuosina 2007-2010 sekä tammi-kesäkuussa 2011.
