# HIUKKASTEN KOOSTUMUS JA LÄHTEET MANNERHEIMINTIELLÄ PM<sub>10</sub>-RAJA-ARVON YLITYSPÄIVINÄ 2009

Helsingin seudun ympäristöpalvelut

| Tekijät: Kaarle Kupiainen, Ana Stojiljkovic, Roosa Ritola / Nordic Envicon Oy | | | Päivämäärä: 15.6.2011 |

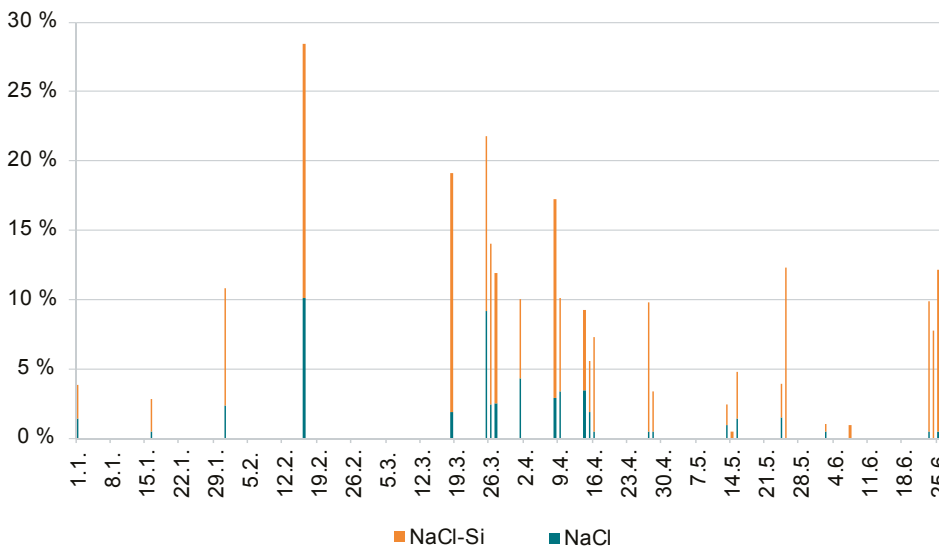
Kuva 3. NaCl-hiukkasten ja NaCl-silikaatti sekahiukkasten osuudet Mannerheimintien PM<sub>10</sub>-näytteissä tammi-kesäkuussa vuonna 2009. CaCl<sub>2</sub> sisältyy NaCl-Si-luokkaan.

ukset keskustan alueella tehdyistä suolauksista ovat huhtikuun lopulta, mutta suolahiukkasia on esiintynyt näytteissä vielä toukokuussa (12 prosenttia 25.5.) ja kesäkuussa (12 prosenttia 25.–26.6.). Kesällä havaitut suolapitoiset hiukkaset ovat liittyneet rakennustöiden yhteydessä tehtyihin pölynsidontatoimenpiteisiin. Muina aikoina suolahiukkasia on havaittu vähäisiä määriä (1–2 prosenttia) ja synnä voivat olla merisuolahiukkaset, jotka voivat kulkeutua pitkiäkin matkoja.

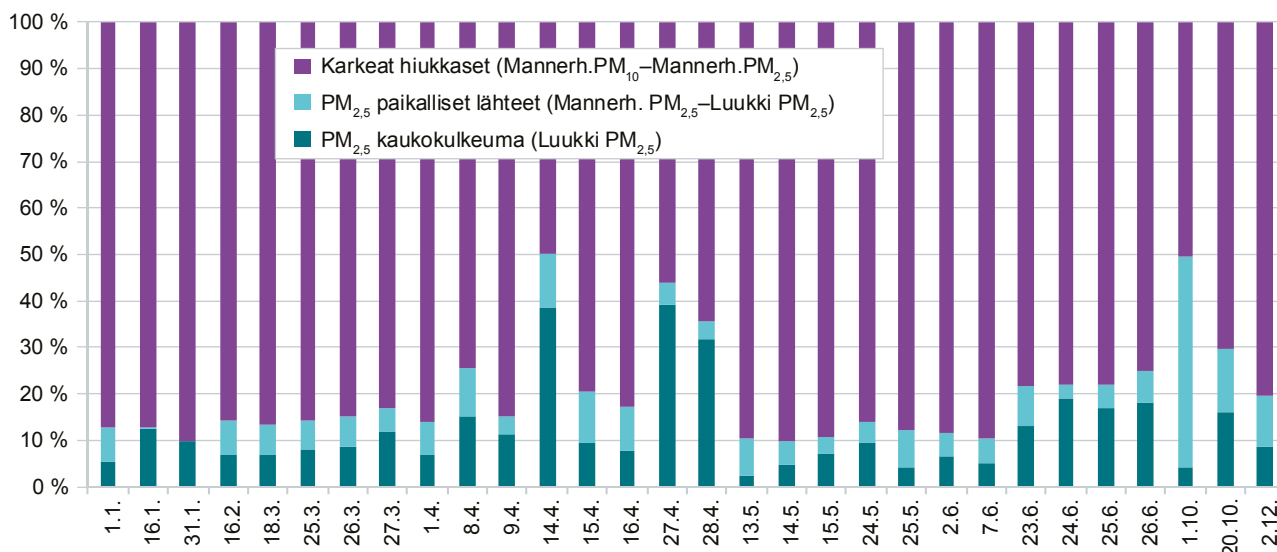
Kuva 4. Hiukkasten päälähteet pitoisuusmittausten perusteella arvioituna Mannerheimintiellä 2009.

HSY:n pääkaupunkiseudulta keräämien hengitettävien hiukkasten (PM<sub>10</sub>) ja pienhiukkasten (PM<sub>2,5</sub>) pitoisuustietojen avulla tehtiin alustavia lähdearvioita Mannerheimintien PM<sub>10</sub>-hiukkasiin. Vuoden 2009 tilanteen selvittämiseksi otettiin lähtökohdaksi Mannerheimintien PM<sub>10</sub>-pitoisuudet, jotka yhdistettiin Mannerheimintien ja Luukin PM<sub>2,5</sub>-aineisiin. Luukin PM<sub>2,5</sub>-pitoisuuden voi karkeasti katsoa kuvastavan pääkaupunkiseudulle kaukokulkeutunutta hiukkasmassaa. Mannerheimintien ja Luukin PM<sub>2,5</sub>-pitoisuuksien erotuksen puolestaan Mannerheimintien paikallisia PM<sub>2,5</sub>-lähteitä, esimerkiksi pakokaasupäästöjä. Mannerheimintien PM<sub>10</sub>- ja PM<sub>2,5</sub>-pitoisuuksien erotuksen (karkeiden hiukkasten) ajateltiin kuvastavan paikallisen liukkaudentorjunnasta ja/tai rakennustyömaista aiheutuvan katupölyn vaikutusta. Pitoisuustietoihin perustuvat alustavat lähdearviot on esitetty kuvassa 4.

Hiukkaspitoisuuksien perusteella karkeat PM<sub>2,5-10</sub>-hiukkaset ovat olleet Mannerheimintiellä pääasiallinen PM<sub>10</sub> raja-arvotason ylitysten syy, mutta pitoisuuksiin ovat vaikuttaneet myös muut lähteet. Esimerkiksi 14.4., 27.4. ja 28.4. kaukokulkeutuneet PM<sub>2,5</sub>-hiukkaset ovat vaikuttaneet selvästi havaittuihin pitoisuustasoihin. Samoin paikallisilla PM<sub>2,5</sub>-lähteillä on ollut merkittävä vaikutus PM<sub>10</sub>-pitoisuuksiin joiakin päivinä.

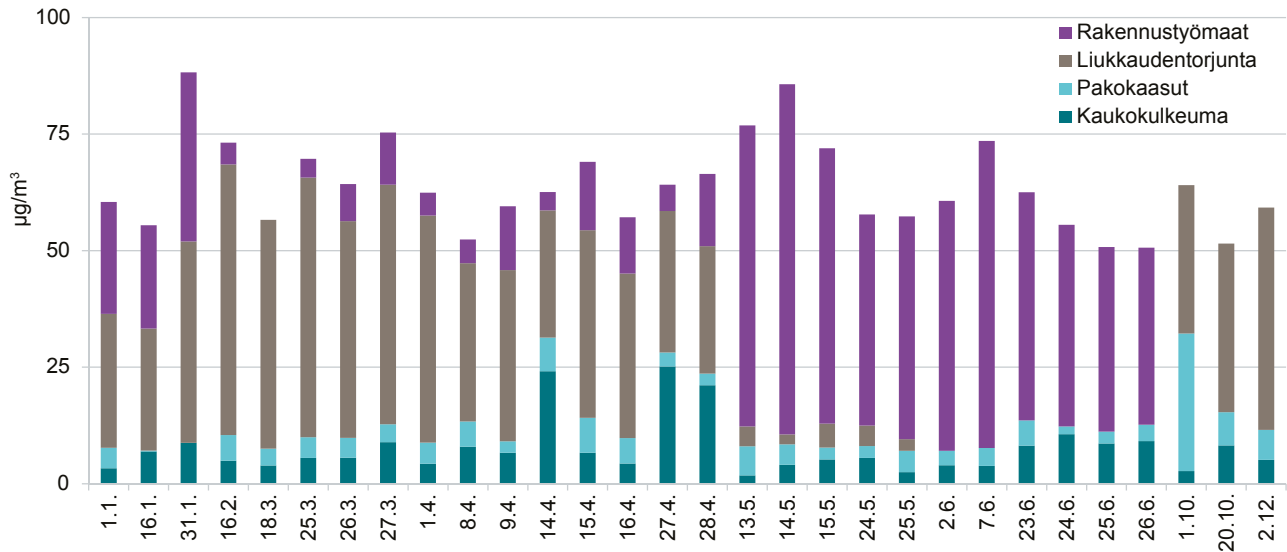
Kuva 5. Päälähteiden jakauma-arvio Mannerheimintien PM<sub>10</sub>-pitoisuuksien raja-arvotason ylityspäivinä 2009.

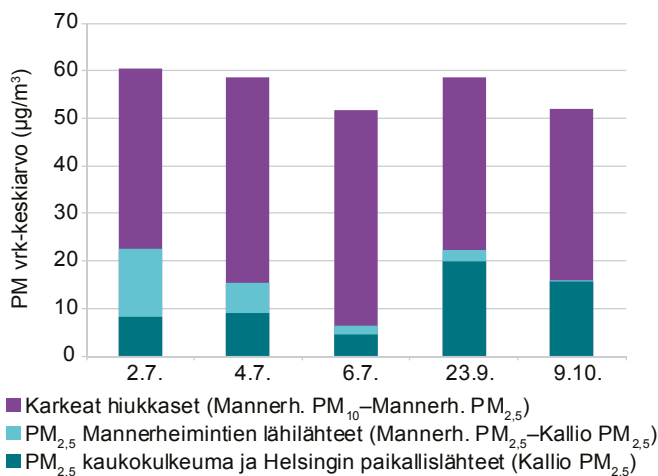
Kuva 8. Hiukkasten päälähteet pitoisuusmittausten perusteella vuoden 2008 näytteissä.

23.9. ja 9.10.2008 pienhiukkasnäytteiden koostumukset eroavat selvästi heinäkuun näytteistä. Syksyn näytteiden koostumusta ovat luonnehtineet kaukokulkeumalle tyypilliset rikkipitoiset hiukkasluokat ja esimerkiksi silikaateilla on ollut vain vähäinen merkitys pienhiukkasiin. Myös hiukkasten pitoisuusmittaukset osoittavat, että Mannerheimintien lähilähteillä ei ole ollut juurikaan vaikutusta pitoisuuksiin (kuva 8).

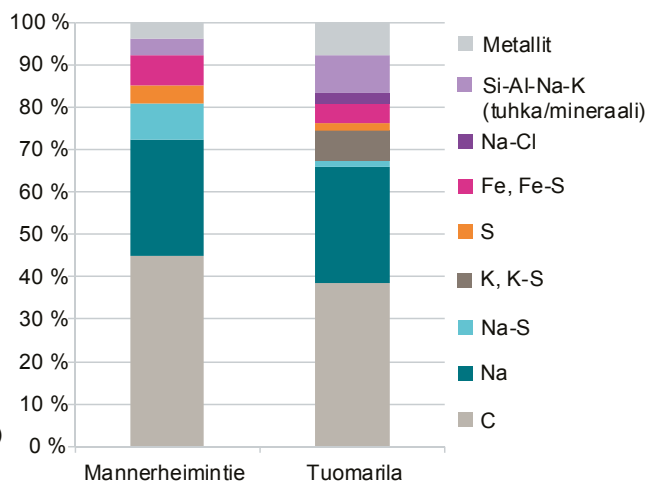
Kuva 9. Tuomarilan ja Mannerheimintien pienhiukkasten koostumus 18.12.2009.

Kuvassa 9 on esitetty Tuomarilan ja Mannerheimintien pienhiukkasnäytteiden analyysitulokset. Polttoperäiset hiukkaset ovat olleet päälähteenä molemmilla mittausasemilla. Molemmissa kohteissa merkittävä osuus on ollut alkuainehiilellä (luokka C) sekä C-Na-pitoisilla hiukkasilla, jotka ovat todennäköisimmin polttoperäisistä lähteistä, erityisesti liikenteestä. Tuomarilassa ko. luokat muodostivat 65 prosenttia ja Mannerheimintiellä 80 prosenttia analysoiduista hiukkasagglomeraateista. Tuomarilassa esiintyi lisäksi hiilihiukkasia, joissa oli mukana puun pienpoltolle tyypillisiä merkkiaineita, kuten kaliumia, klooria ja tuhka-komponentteja (yhteensä 37 prosenttia). Analyysien perusteella inversiopäivänä 18.12.2009 Mannerheimintien pienhiukkasnäyte koostui pääasiassa liikenneperäisistä hiukkasista (kuva 10), kun taas Tuomarilassa havaittiin liikenneperäisten hiukkasten ohella puun pienpoltton vaikutus.

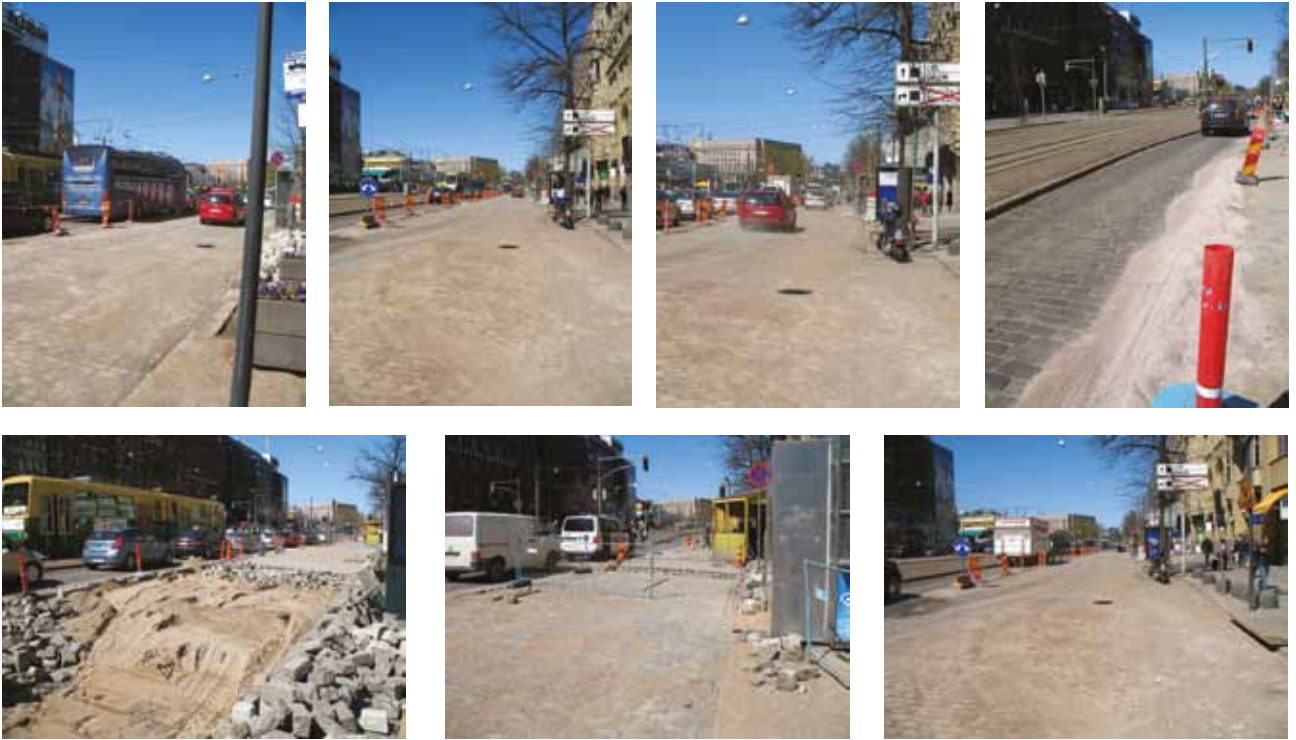
Kuva L3. Mannerheimintien nupukivityömaa 15.5.2009.

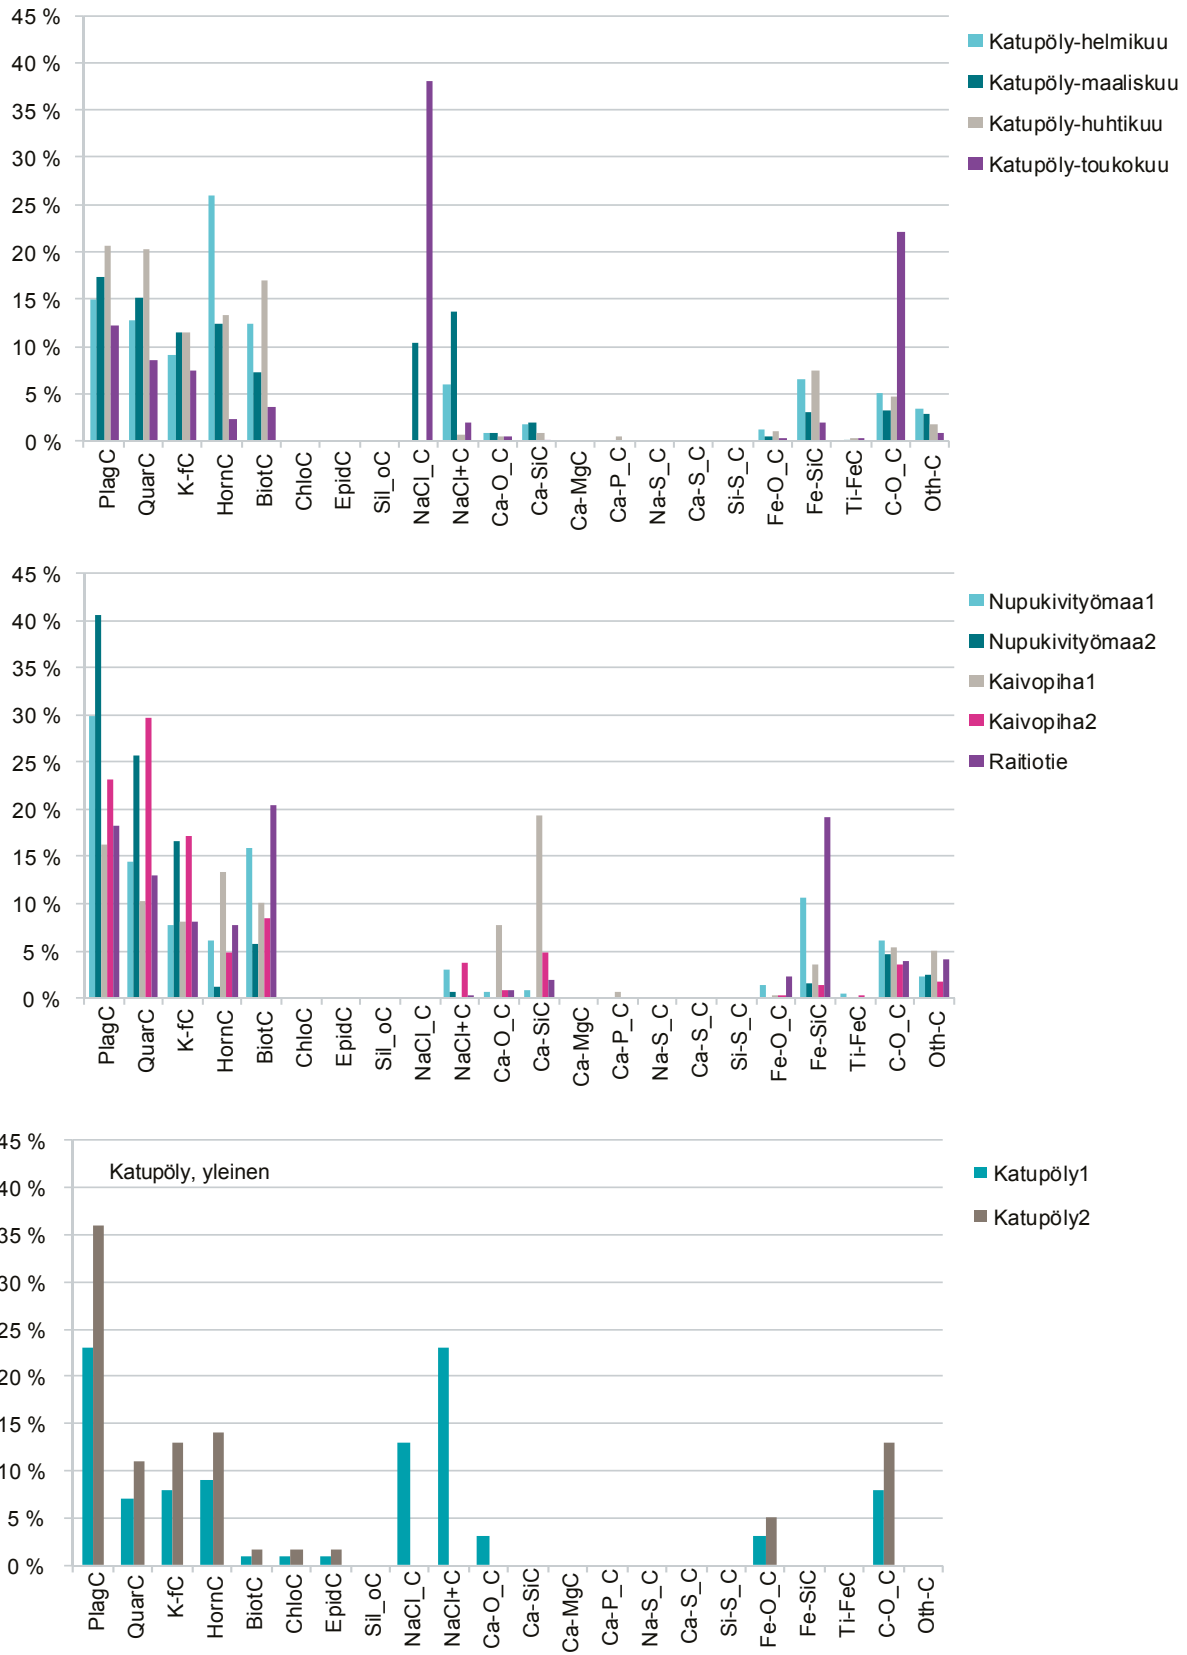
Kuva L4. Katupölyn lähdeprofiilit 2009 (yläkuva Mannerheimintie 7 kohdalta kerätyt katupölynäytteet; keskellä nupukiviyömaan ja Kaivopiha kohdalta kerätyt näytteet; alakuvassa Nuuskijalla 2005 kerätyt Helsingin katupölyn yleiset koostumusprofiilit).

Vuoden 2009 analyysijä varten kerättiin jokaisen PM<sub>10</sub>-vuorokausiraja-arvotason ylityksen yhteydessä kadunpinnan pölynäytteet katupölyn koostumusprofiilien arviointia varten. Kadunpinnan pölynäytteet analysoitiin automatisoidulla Feature Analysis -ohjelmalla. Näytemäärä oli noin 1 000 hiukkasta per näyte, yhteensä noin 17 000 hiukkasta. Näytteiden keräyspisteet on esitetty kuvassa 1 ja analyysissä käytetyt koostumusprofiilit on esitetty liitteessä (liitteen kuvat L4 ja L5).
